Besiktningssprotokoll

Anticimex Överlåtelsebesiktning av småhus - nivå 1

| Fastighetsbeteckning: Jumsta 2:34 | |

| Besiktningdatum: 2022-05-02 | Protokollnummer: 66894018 |

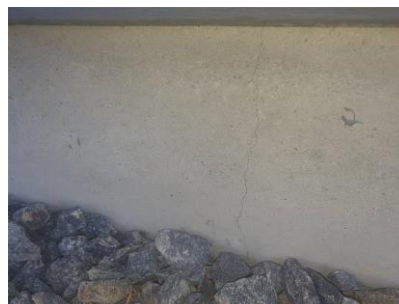
Utvändigt / Sockel

Sprickor finns i sockel.

Dessa bedöms inte ha lett till bakomliggande skador.

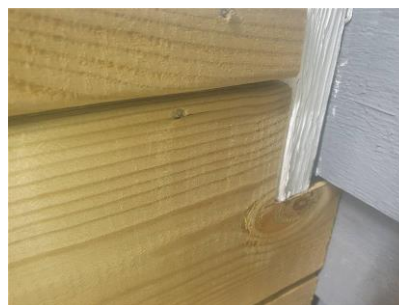
Utvändigt / Dörrar

Noterar att dörrfoder står dikt mot trätrappa.

Risk finns att ändträ vid nederbörd fuktas upp, med fuktrelaterade/rötskador som följd.

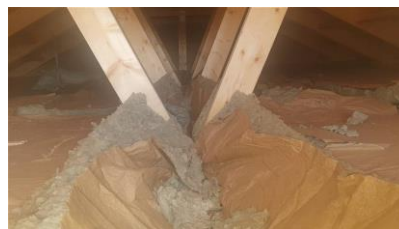
Utvändigt / Vind

Vindsutrymmen saknar landgångar.
Vindsutrymmen kunde inte besiktas eftersom landgångar saknas.
Från vindsluckor fanns det inget att notera.

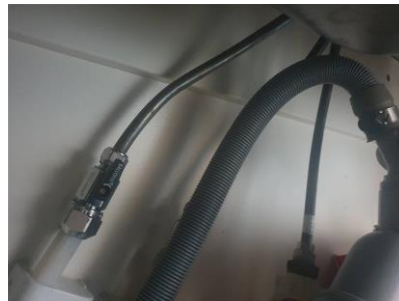
Entréplan / Kök/matplats

Avloppsslangen till diskmaskin är inte klamrad.

När avloppsslangen inte är klamrad kan slangen lossna pga vibrationer med läckage som följd.
