Utlåtande över överlåtelsebesiktning

Fastigheten Lingonet 13 belägen Jakob borgmästares väg 1 i
Södertälje kommun

Besiktning utförd per 2021-11-29

Överlåtelsebesiktning för köpare enligt SBR-modellen version 2021.2

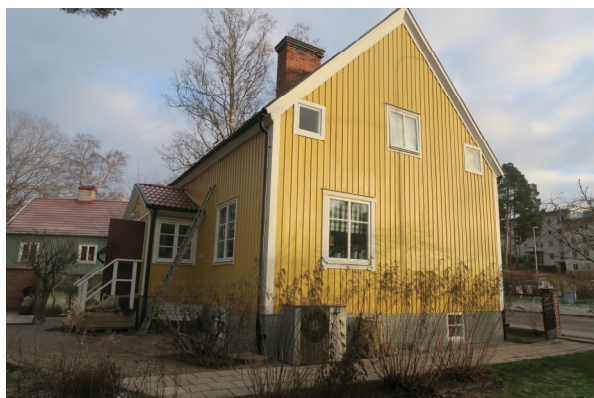
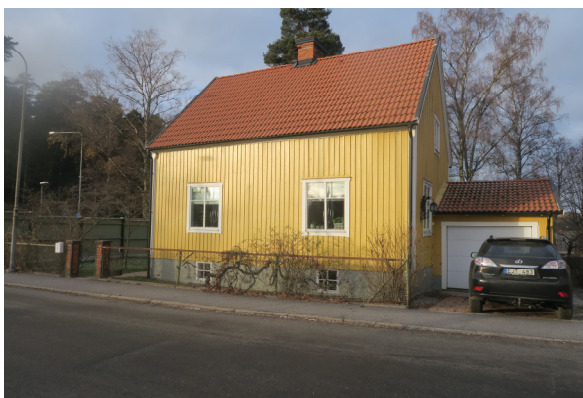
Kortfattad byggnadsbeskrivning (se även bilaga 4)

Byggnadstyp	1 ½-plans villabyggnad med källare uppförd år 1925. Vidbyggt garage med okänt byggnadsår
Mark	Okänt material.
Grundläggning	Grundsulor med mellangjutet betonggolvs.
Grundmurar	Betong
Fuktisolering	Platonmatta eller liknande fuktisolering av plast(stickprovskontrollerat)
Dränering	Okänt utförande Förmodligen plastslang då det förväntas vara utbytt i samband med omisoleringen av grunden
Dagvatten	Rör i mark
Ytterväggar	Trästimme.
Mellanbjälklag	Träbjälklag.
Fasad	Träpanel.
Fönster	2-glas kopplade och fönster med isolerglaskassetter
Vindsbjälklag	Vindsbjälklag/takkonstruktion utfört med äldre isolerstandard och täthet.
Yttertak	Takpannor på läkt och underlagspapp.
Ventilation	Självdrag.
Uppvärmning	Värmepump - Luft/vatten
Vatten /avlopp	Kommunalt vatten och avlopp
