Utlåtande över överlåtelsebesiktning

Fastigheten Sundsör 2:17, Tallgrindsvägen 9 i Nykvarns kommun

Besiktning utförd per 2022-01-13

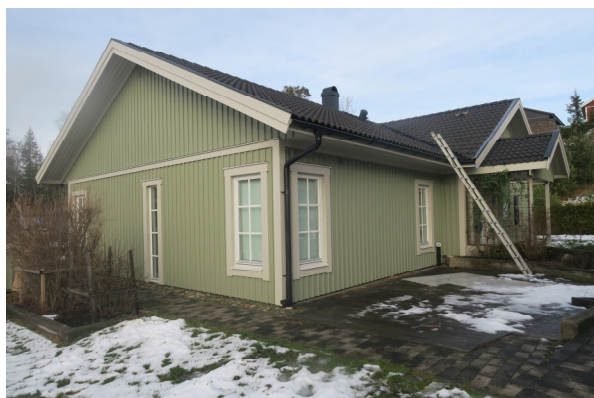
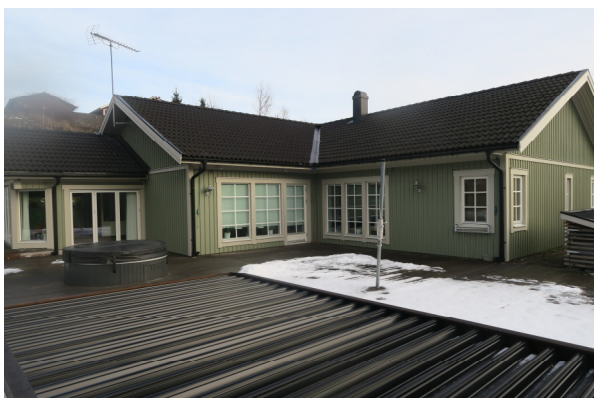
Kortfattad byggnadsbeskrivning (se även bilaga 4)

Byggnadstyp	Enplans villabyggnad uppförd år 2005
Mark	Okänt material.
Grundläggning	Betongplatta på mark.
Grundmurar	----
Fuktisolering	Underliggande värmeisolering
Dränering	Plastslang
Dagvatten	Rör i mark
Ytterväggar	Trästomme.
Mellanbjälklag	----
Fasad	Träpanel.
Fönster	Isolerglaskassetter
Vindsbjälklag	Vindsbjälklag/takkonstruktion utförd med modern isolerstandard och täthet.
Yttertak	Takpannor på läkt och underlagstak av board.
Ventilation	Mekanisk ventilation
Uppvärmning	Bergvärmepump
Vatten /avlopp	Kommunalt vatten och avlopp
